# Altzairuaren eta aluminioaren patologiak kostaldean

Imanol Agirre °

Gako-hitzak:  
materialak, korrosioa, produktuak

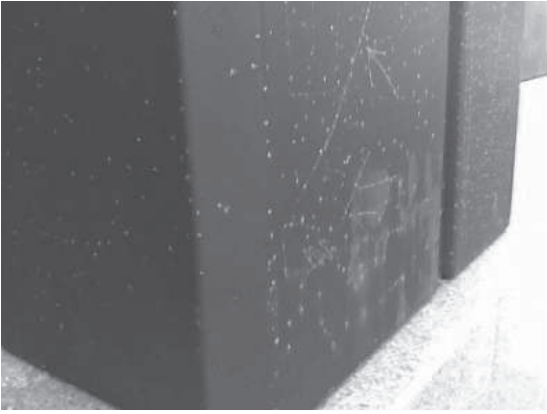
Lakatutako altzairuzko bandeja korrosio-hasierarekin.

kolore aldaketa, itsasertz inguruan urtebetean gerta daiteke. Hala ere, hori eragin estetiko besterik ez da. Altzairuaren arazoa askoz ere larriagoa denez, ezagutzen ditugun hainbat tratamenduren bitartez konpontzen da. Altzairu galbanizatua eta altzairu herdoilgaitza guretzat oso arruntak izan arren, haien propietateak ez ditugu ongi ezagutzen. Galbanizazioa guk aukeratutako epe baterako ematen den azaleko tratamendua besterik ez da. Hortaz, epe hori igarotakoan herdoildu egin daiteke. Altzairua herdoilgaitz bihurtzeak, gezurra badirudi ere, ez du herdoilduko ez denik esan nahi.

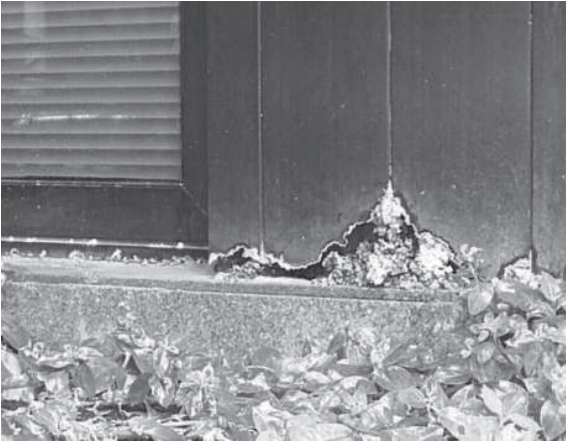
Anodizatutako fatxadaren korrosioa.

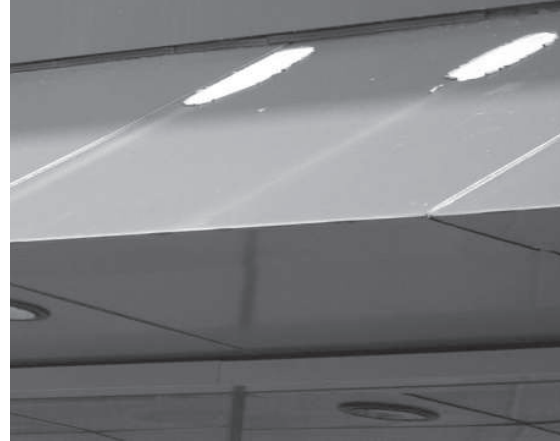
Aluminiozko bandejak korrosio-hasierarekin.

Arazorik ez izateko, aluminiara jotzen dugu ziurtasuna emango digulakoan. Baina, **egia al da aluminioak ez duela korrosiorik izaten?** Tamalez, aluminioak ere jasaten du korrosioa, eta altzairuaren antzera, aukeratzen den aleazioarekin zerikusia du. Magnesioarekin elkartzeak egonkortasun handia ematen dio; kromoarekin aldiz, ahuldu egiten da. Gainera, aluminioak zenbait egoeratan materiala galtzen du, eta horri “korrosio uniforme” deritzogu. Kostaldean, batez ere, “pikadura-korrosioa” gertatzen da, baina ez da larriegia denborarekin gelditu egiten delako, alumina ez baitu urak eramaten. Arazo, estrukturala baino gehiago, estetikoak da eta gainean duten tratamen-
